## *SÄÄKSIN UIMARANTAPROFILI*

*Nurmijärven kunta  
Ympäristökeskus*

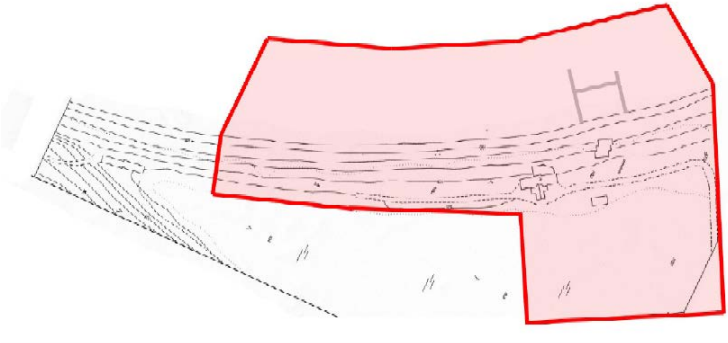
<p>Uimarannan aluerajat maalla ja vedessä</p>
3.3 Rantavyöhykkeen ja lähiympäristön kuvaus	Harjuselänteeseen liittyvä järvi, joka on suurikokoinen luonnonhiekkaranta mäntyvaltaisen metsän keskellä. Rantaviivaa noin 400 m.

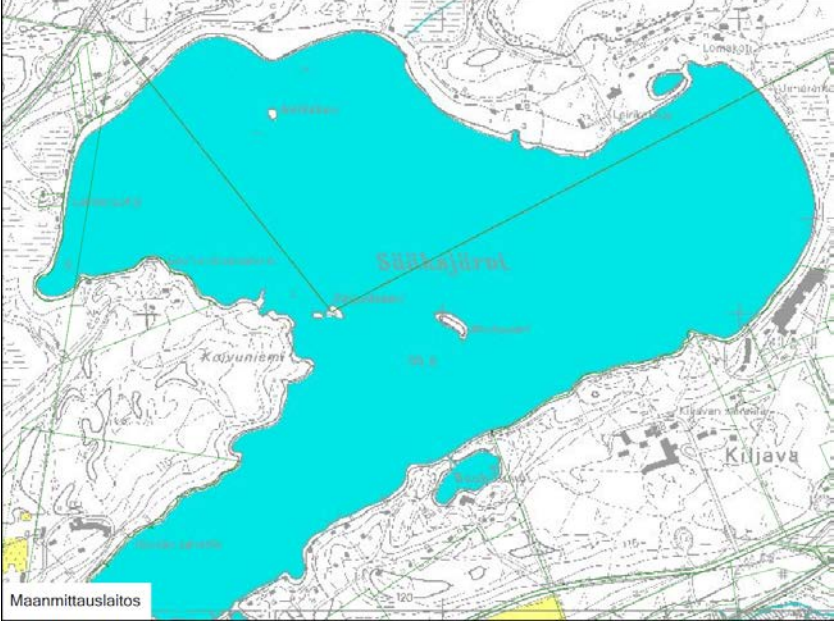
6.3 Uimaveteen vaikuttavat muut pintavedet

<p>Sääksjärveen ei ole laskuoja</p>
6.4 Maatalous	Järvi on soraharjussa, jota ei ympäröi maatalous.
6.5 Teollisuus	Teollisuutta ei ole järven/uimarannan vaikutusalueella
6.6 Satamat, vene-, maantie- ja rauteliikenne	-
6.7 Eläimet, vesilinnut	Rannalla on normaali vesilinnusto. Jonain vuonna on mietitty miten estää suurien lintuparviin (lokkien ja valkoposkikihanhien) uimarannalle pesiytyminen.
6.8 Muut lähteet	-
